# Presseinformation

## **Vorsicht: Mogelpackung!**

### **Wettbewerbsverzerrungen durch Billigprodukte in der Betonfertigteilindustrie**

### **Syspro warnt vor wirtschaftlichen und juristischen Risiken**

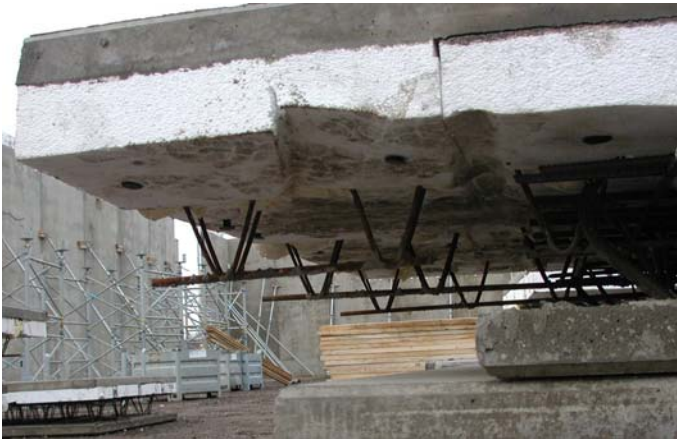
sys1\_0401.jpg

*Unautorisierter „Nachbau“ von Syspro-Thermowänden: mangelhaft verlegte Kerndämmplatten, Schwarzstahl statt Edelstahl.*

Bei dem unautorisierten Nachbau von Doppelwandelementen mit Kerndämmung, der jetzt auf einer Großbaustelle in Gelsenkirchen beobachtet wurde, fehlen wichtige, für die Dauerhaftigkeit und Standsicherheit des Bauwerks entscheidende Produktmerkmale. Die wohl augenfälligste Abweichung: Statt gemäß bauaufsichtlicher Zulassung mit speziellen SE2-Gitterträgern aus Edelstahl wurden die beiden Wandschalen mit räumlichen Gitterträgern aus normal rostendem Baustahl ver-

bunden. Auf diese Weise vermindert der Nachbauer seine Stahlkosten um rund vier Fünftel, aber um welchen Preis?

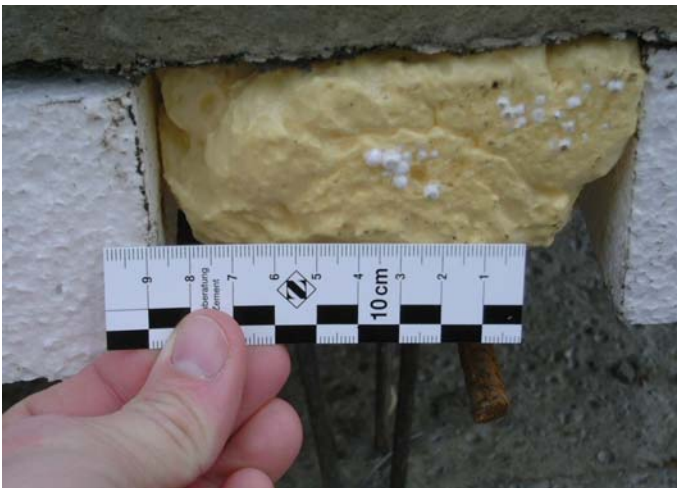
sys2\_0401.jpg

*Mangelhafte Ausschäumung in den – viel zu breiten – Plattenstößen, ungenügender Verbund zwischen Außenschale und Dämmschicht.*

Die Polystyrolplatten der Dämmung werden beim Syspro-Original fugendicht oder mit Zwischenräumen von 1 cm verlegt, wobei die Fugen werkseitig mit PU-Schaum geschlossen werden. Beim unautorisierten Nachbau betrogen die Dämmplattenabstände 8 und mehr Zentimeter, die Ausschäumung erfolgte ungleichmäßig – entsprechend mangelhaft dürfte die Dämmwirkung ausfallen.

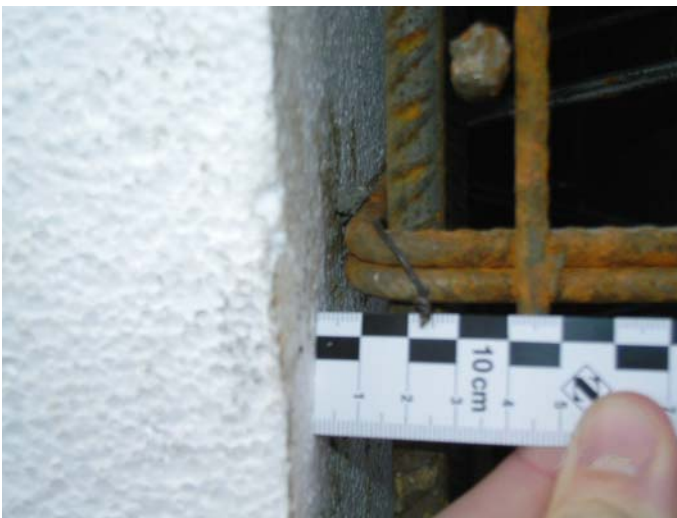
sys3\_0401.jpg

*Die regelwidrig verlegte Bewehrung bewirkt, statt die Betondeckung stellenweise gegen null tendiert.*

Ungenauigkeiten bei der Bewehrungsführung des Nachbaus bewirken dazu, dass entgegen allen technischen Regeln des Betonbaus die Betondeckung stellenweise gegen null tendiert. Besonders bedenklich zeigt sich die Ausbildung des Fußpunktes der immerhin 5 m hohen Wände. Gerade dort kommt es auf eine statisch funktionsfähige Verbindung zwischen Wand und Bodenplatte an. Der ausgetretene Vergussbeton ist augenscheinlich mangelhaft verdichtet, was auf eine im gesamten Wandbereich unzureichende Verdichtung schließen lässt.

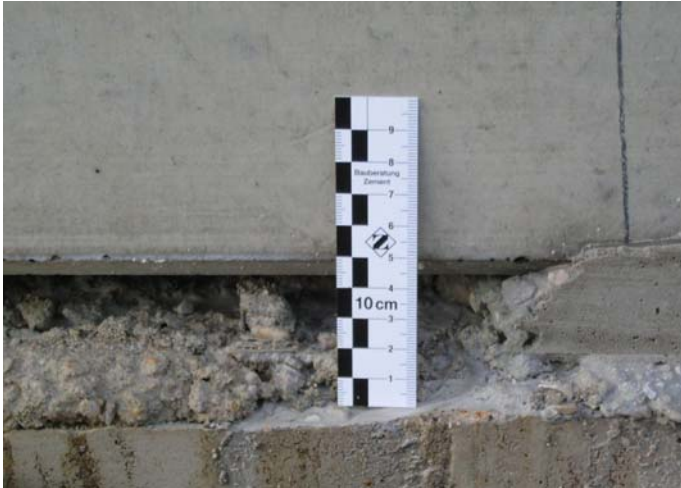
sys4\_0401.jpg

*Ausgerechnet am statisch sensiblen Fußpunkt der Außenwand lässt der Betonverbund zwischen Wand und Bodenplatte zu wünschen übrig.*

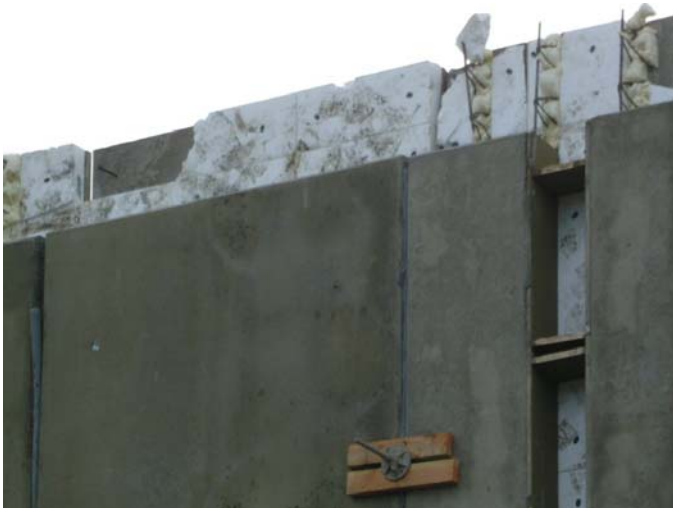
sys5\_0401.jpg

*Keine Rede von einer dämmtechnisch einwandfreien Außenwand.*
